KONTROLA VYKONANÁ DŇA: 22. 01. 2025

## Peugeot 3008

GT 1.6 Hybrid 300k EAT8

| VIN: | VF3M4DGZUNS184616 | PLATNOSŤ STK: | 23. 05. 2027 |

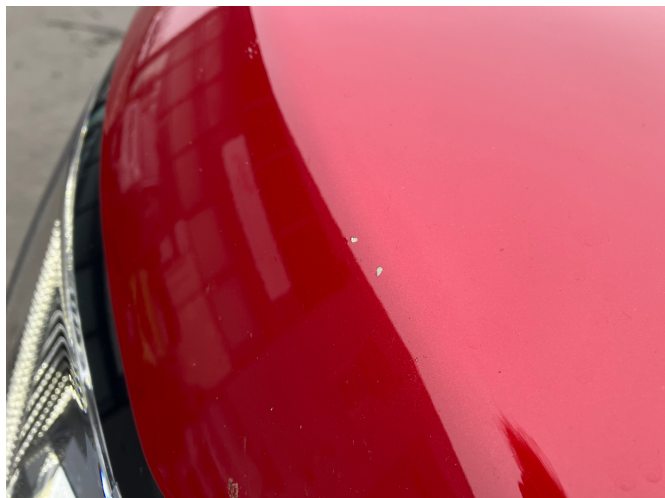
Predna kapota - stopy po odletujúcich kamienkoch

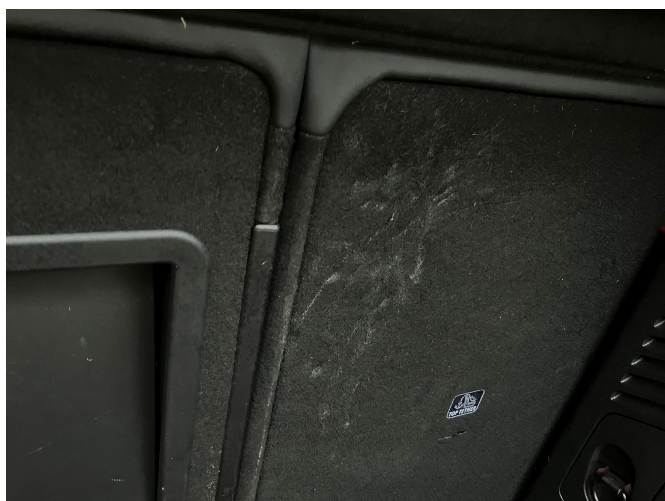
Zadné sedadlá - poškodenie čalúnenia

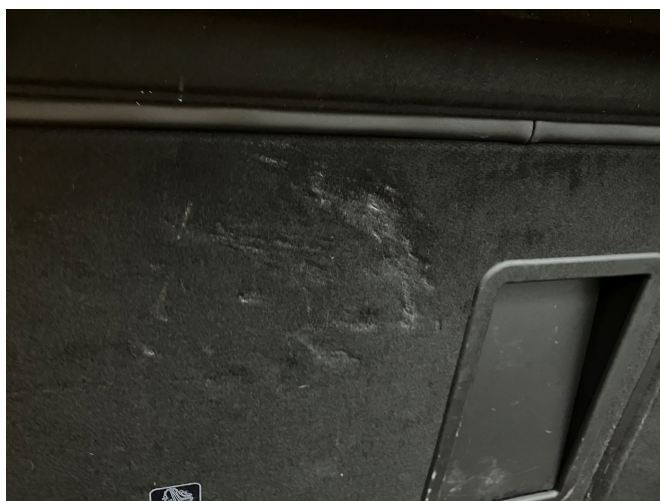
Zadné sedadlá - poškodenie čalúnenia
