KONTROLA VYKONANÁ DŇA: 03. 04. 2025

## Peugeot 3008

GT 1.2 PureTech 130k EAT8

## POŠKODENIA

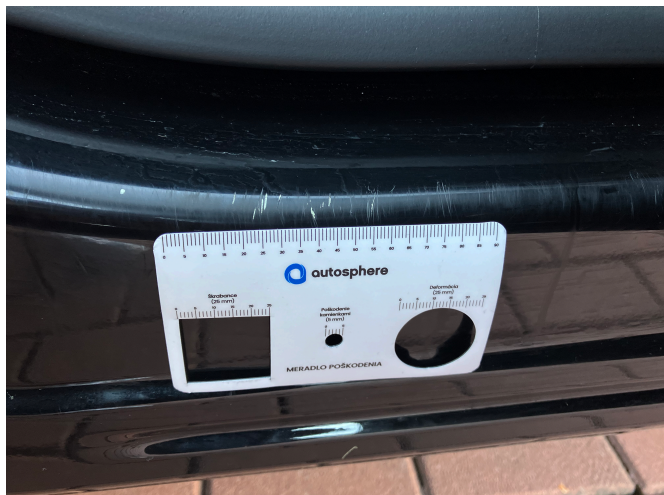
Prah pravých zadných dverí - škrabanec

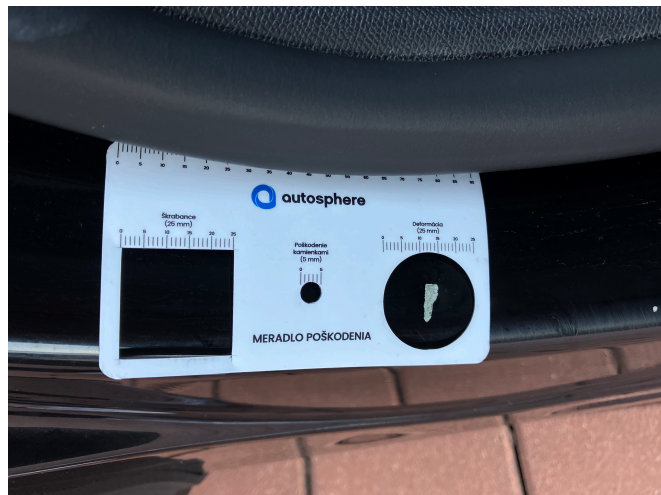
Prah pravých zadných dverí - odretý lak

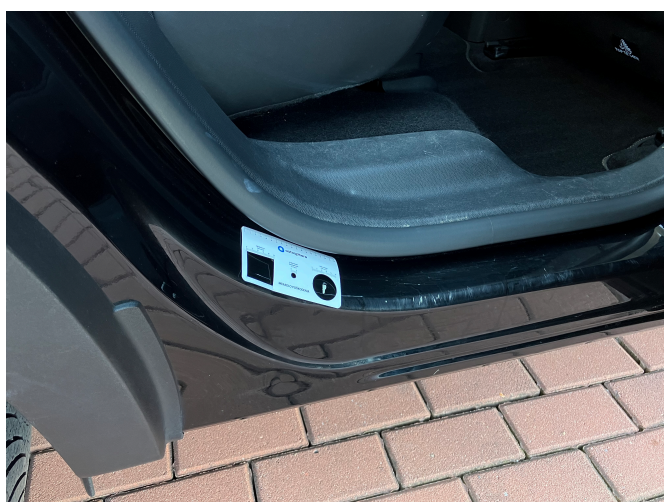
Prah pravých zadných dverí - odretý lak

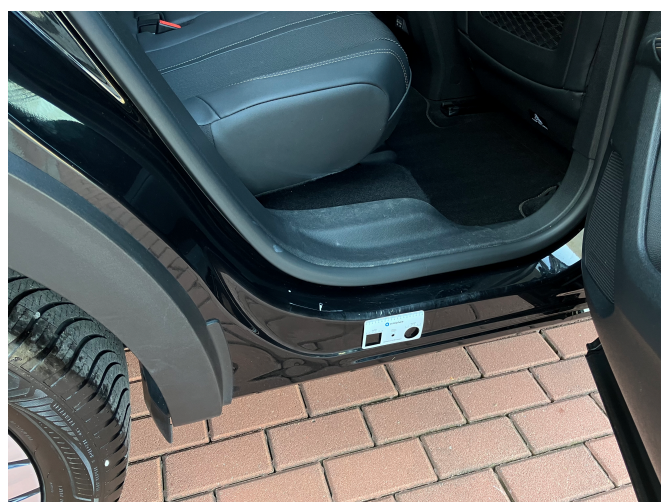
Prah pravých zadných dverí - škrabanec

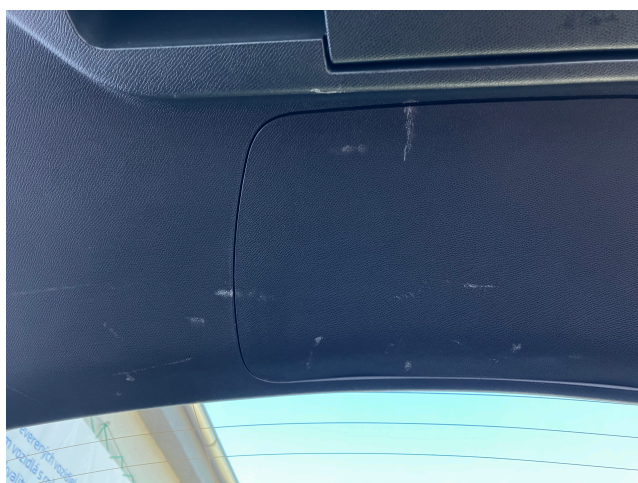
Tapacír dverí batožinového priestoru -  
škrabance

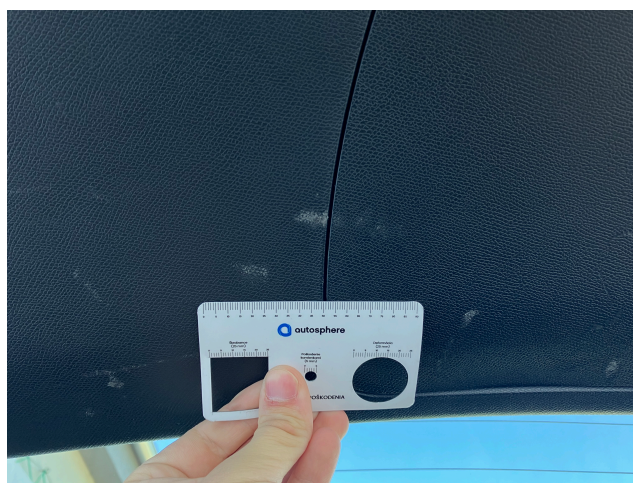
Tapacír dverí batožinového priestoru -  
škrabance
